BMW SERIA 3

WBA8C91090KXXXXXX

320d xDrive (A8)

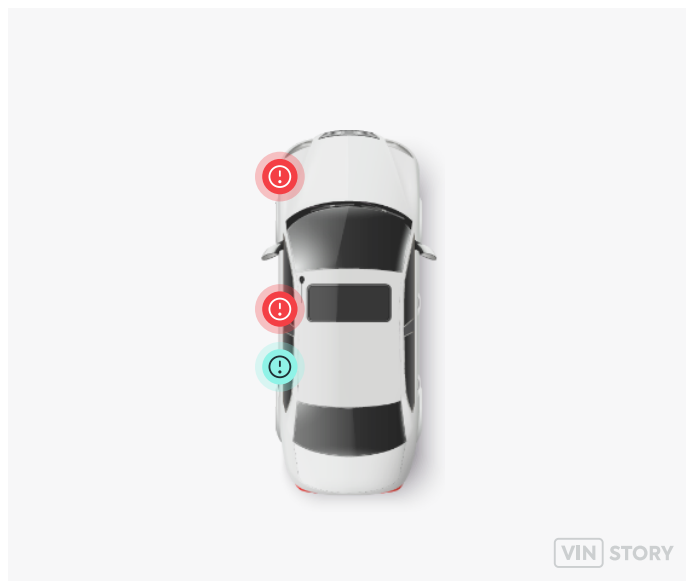
SZACUNKOWA WARTOŚĆ SZKODY

28 000 – 29 000 PLN

USZKODZENIA W STREFACH

Przód strona lewa,
Środek strona lewa

DATA ZDARZENIA	KRAJ ZDARZENIA	UDOKUMENTOWANY PRZEBIEG ZDARZENIA
2023-02-14	Polska	101 356 km

Układy bezpieczeństwa biernego

Mogło dojść do zacięcia lub zerwanie pasa bezpieczeństwa, wyrzelenia poduszek powietrznych lub uszkodzenia zagłóweków.

Układ zawieszenia

Mogły zostać uszkodzone amortyzatory, sprężyny czy też drążki stabilizatora odpowiadające za optymalny kontakt kół z podłożem.

Układ kierowniczy

Mogło dojść do zniekształcenia lub uszkodzenia kolumny kierowniczej, uszkodzenia drążków kierowniczych, pęknięcia, deformacji lub uszkodzenia przekładni kierowniczej.

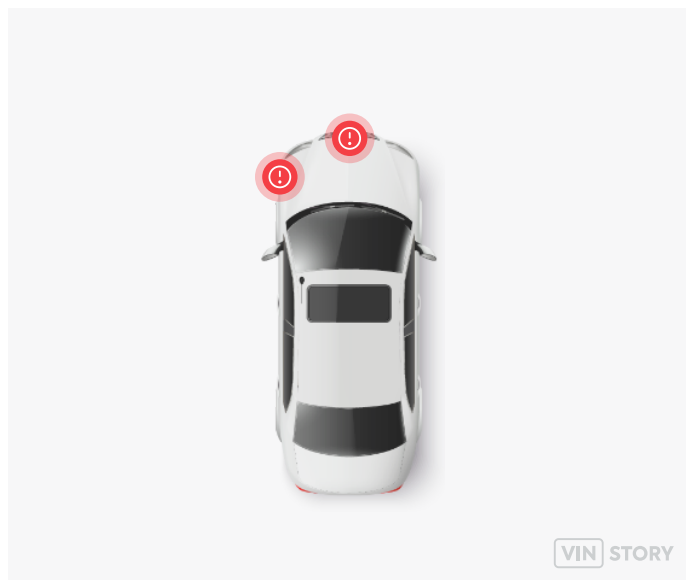
SZACUNKOWA WARTOŚĆ SZKODY

12 000 – 13 000 PLN

USZKODZENIA W STREFACH

Przód strona lewa,
Przód środek

DATA ZDARZENIA	KRAJ ZDARZENIA	UDOKUMENTOWANY PRZEBIEG ZDARZENIA
2020-04-21

Elementy karoserii zewnętrznej

Mogło dojść do zgniecenia, pęknięcia lub zarysowania elementów karoserii takich jak błotniki, maska, zderzaki czy lusterka.

Oświetlenie zewnętrzne

Mogło dojść do pęknięcia, rozbicia szkła lub awarii świateł do jazdy, kierunkowskazów, świateł stop, świateł cofania czy świateł pozycyjnych.

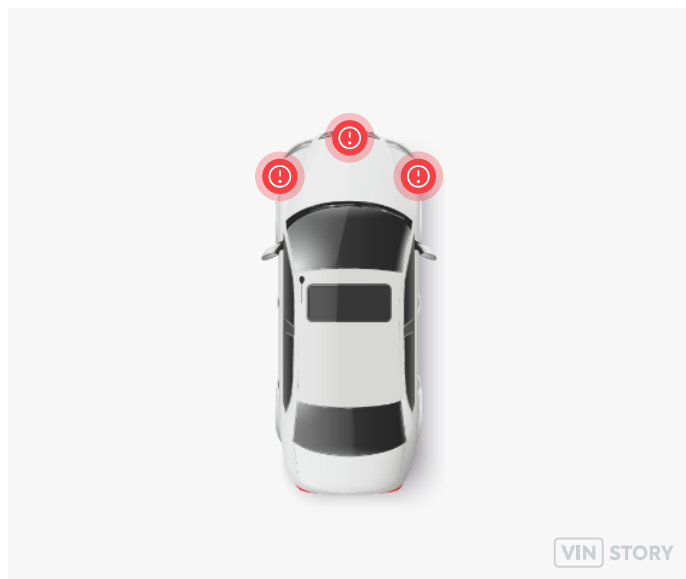
SZACUNKOWA WARTOŚĆ SZKODY

18 000 – 19 000 PLN

USZKODZENIA W STREFACH

Przód strona lewa,
Przód środek,
Przód strona prawa

DATA ZDARZENIA	KRAJ ZDARZENIA	UDOKUMENTOWANY PRZEBIEG ZDARZENIA
2018-12-05

Elementy konstrukcyjne nadwozia

Mogło dojść do pęknięcia lub deformacji elementów nośnych, takich jak belki, słupki lub progi.

Układ chłodzenia i klimatyzacji

Mogło dojść do wycieku płynu chłodzącego w wyniku pęknięcia elementów układu, uszkodzenia termostatu lub wentylatora chłodnicy, awarii pompy wodnej czy chłodnicy oleju.

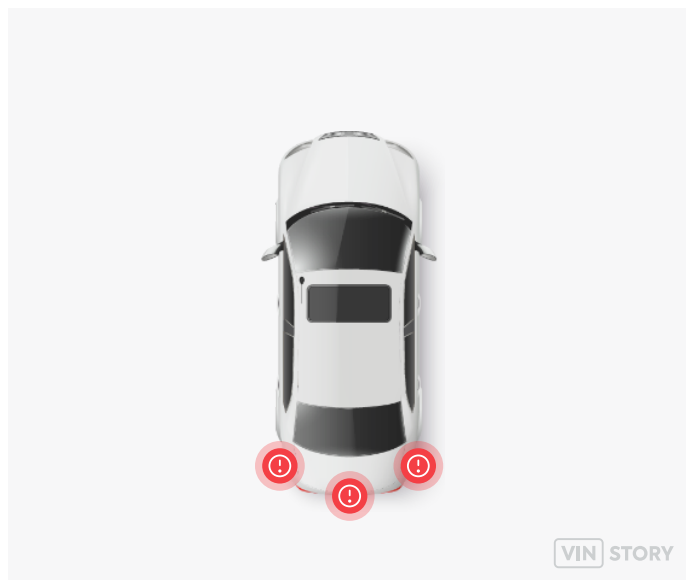
SZACUNKOWA WARTOŚĆ SZKODY

2 000 – 2 500 PLN

USZKODZENIA W STREFACH

Tył strona lewa,
Tył strona prawa,
Tył środek

DATA ZDARZENIA	KRAJ ZDARZENIA	UDOKUMENTOWANY PRZEBIEG ZDARZENIA
2017-07-25	Polska	15 432 km

Elementy karoserii zewnętrznej

Mogło dojść do zgniecenia, pęknięcia lub zarysowania elementów karoserii takich jak błotniki, maska, zderzaki czy lusterka.

Oświetlenie zewnętrzne

Mogło dojść do pęknięcia, rozbicia szkła lub awarii świateł do jazdy, kierunkowskazów, świateł stop, świateł cofania czy świateł pozycyjnych.

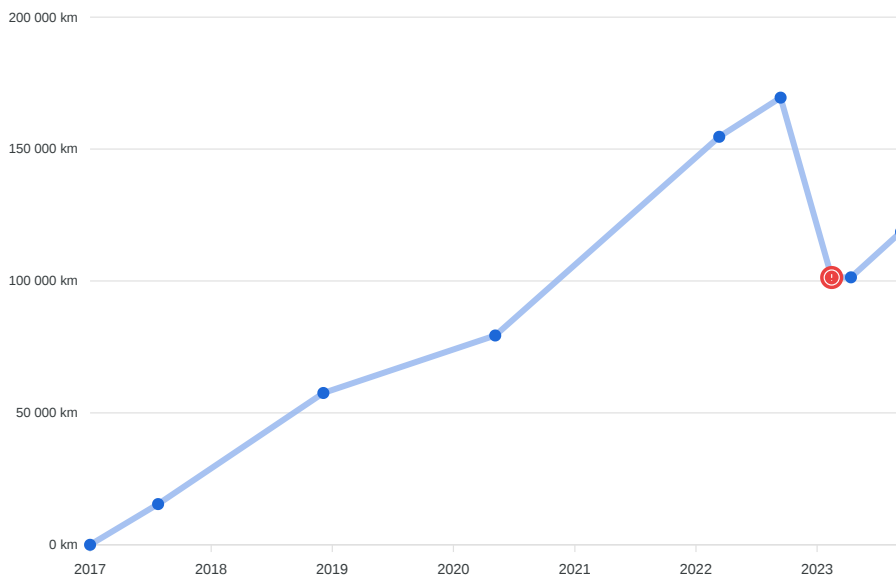
Historia przebiegu

Uwaga! Z zapisów przebiegu wynika że dnia 14.02.2023 stan licznika był niższy niż na poprzednim odczycie. Może to być spowodowane błędnym zapisem lub jest możliwe intencjonalne cofnięcie przebiegu.
